Stručni članak | Professional Paper | UDK 556.532 (497.5 Skradinski Buk)
 Primljeno (Received): 22.9.2016.; Prihvaćeno (Accepted): 28.2.2017.

PRILOG IZUČAVANJU HIDROLOGIJE SKRADINSKOG BUKA NA RIJECI KRKI

Contribution to studying the hydrology of Skradinski Buk on the Krka River

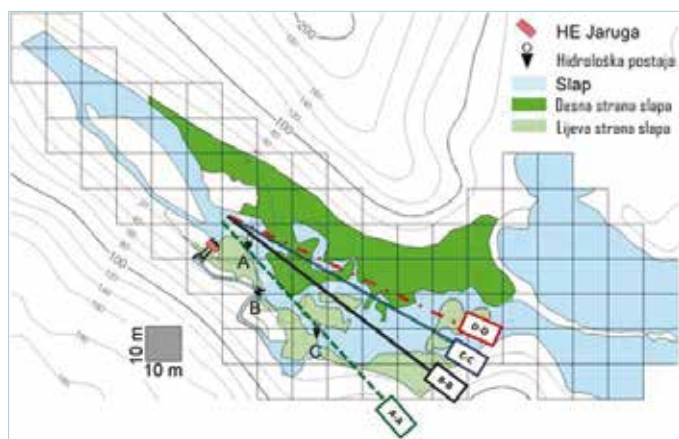
Slika 1: Situacija SB-a na kojoj su naznačeni položaji hidroloških postaja Nacionalni park (A), Skradinski buk gornji (C) i zahvat vode za HE Jaruga (B), položaj HE Jaruga, 4 poprečna presjeka (A-A; B-B; C-C; D-D)

Sam SB ima 17 stepenica raspoređenih na dužini od oko 800 m. Širina slapa mijenja se u rasponu od 200 m do 400 m (Bralić, 2006.). Širina slapa se uglavnom sužava idući nizvodno, što je moguće uočiti sa [slike 1](#) na kojoj je ucrtana situacija SB na kojoj su naznačeni položaji hidroloških postaja Skradinski buk gornji (slovom C), Nacionalni park (slovom A) i zahvata vode za HE Jaruga (slovom B), kao i položaj same HE Jaruga na dnu slapa (Škarica, 1990.). Tamno zelenom bojom označen je desni viši dio slapa, dok je svijetlozelenom bojom označen lijevi niži dio slapa. Na [slici 1](#) ucrtani su i položaji 4 uzdužna presjeka kroz SB koji su prikazani na [slici 2](#). Uočava se da je na pojedinim mjestima lijeva strana slapa za 5 do 10 m niža od desne. Vegetacija na desnoj strani slapa znatno je viša od one na lijevoj strani. Plavom su bojom označeni dijelovi slapa preko kojih se pri srednjim i nižim vodostajima odvija tečenje vode. Treba napomenuti da kod velikih voda i protoka viših od oko $200 \text{ m}^3 \text{ s}^{-1}$ voda teče preko cijele površine slapa te se s desne više strane slapa prelijeva na lijevu nižu.

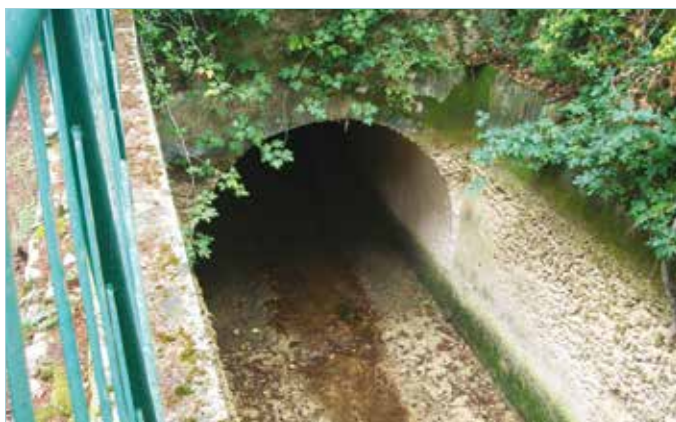
Slika 9: Dvodni tunel i kanal za HE Jaruga snimljeni 6. listopada 2015. U tom trenutku HE Jaruga nije radila (snimila: T. Roje-Bonacci)

Za opskrbu vodom Šibenika sa samog slapa se za sada koriste neznatne količine vode, pošto se glavina vode koristi iz lokacije Torak koja se nalazi uzvodno od slapa u području rijeke Čikole. Do količina vode koje koristi HE Jaruga nismo mogli doći, iako smo ih tražili od nadležnih organa HEP-a, tako da nije bilo moguće izvršiti detaljnije proračune korištenjem izraza (1) i (2). Treba naglasiti činjenicu da se voda za pogon HE Jaruga odvodi na najnižoj koti 21,71 m n.m., dok najviša kota zahvata iznosi 25,30 m n.m., te da njen instalirani protok iznosi $31 \text{ m}^3 \text{ s}^{-1}$. Na **slici 9** nalazi se fotografija dovodnog tunela i kanala za HE Jaruga snimljena 6. listopada 2015. U tom trenutku HE Jaruga nije bila u pogonu.
